# Climate Café Oostum

Tineke van der Schoor  
Maarten Vieveen

# OPBOUW

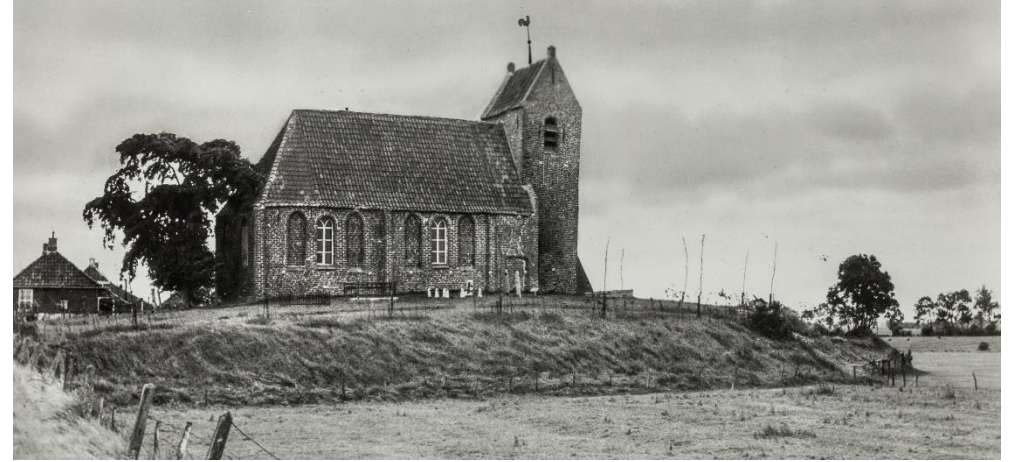
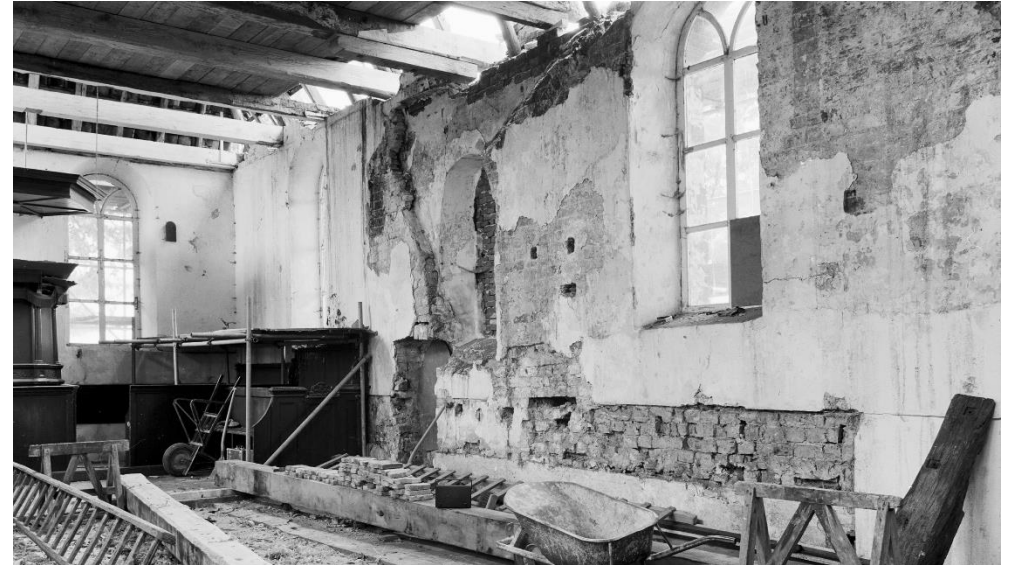
Boven: Lichtbeeldeninstituut/ RCE (nr. OF-07699) tussen 1910 en 1940. Onder: A.J. van der Wal/ RCE (nr. OF-07699) juni 1972

- Bureauonderzoek (tekening + kennis eerdere restauraties)
